# 救命信号等の視認状況について

## 海難救助展示訓練実施結果

(2月19日実施静岡県ダイバーズ協議会緊急対処訓練内)

下田海上保安部伊東事務室 平成19年2月

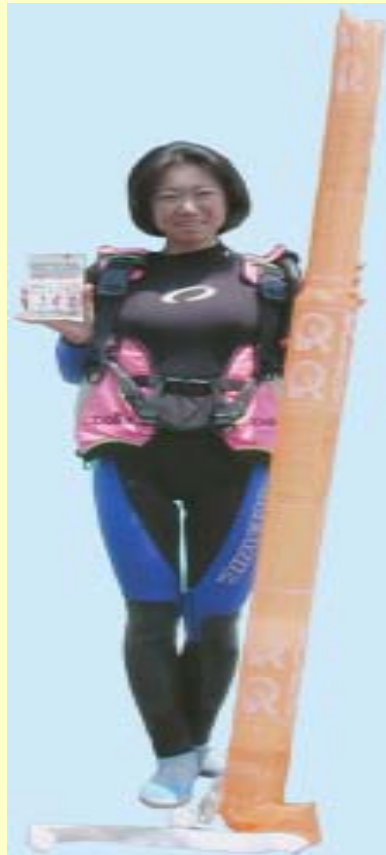
### レーダーシグナルフロート KRF-10

**ダイビング用BCDポケット収納タイプ  
緊急用レーダー反射装置 (フロートタイプ)  
メンテナンスフリー (特許出願中)**

**寸法 (膨脹時) : 約200cmφ10cm  
(収納時) : 90mm×90mm×20mm**

**重 量 : 80g  
色 : オレンジ**
